宮沢清掃センターで爆発事故が発生！正しいごみの出し方の確認を！

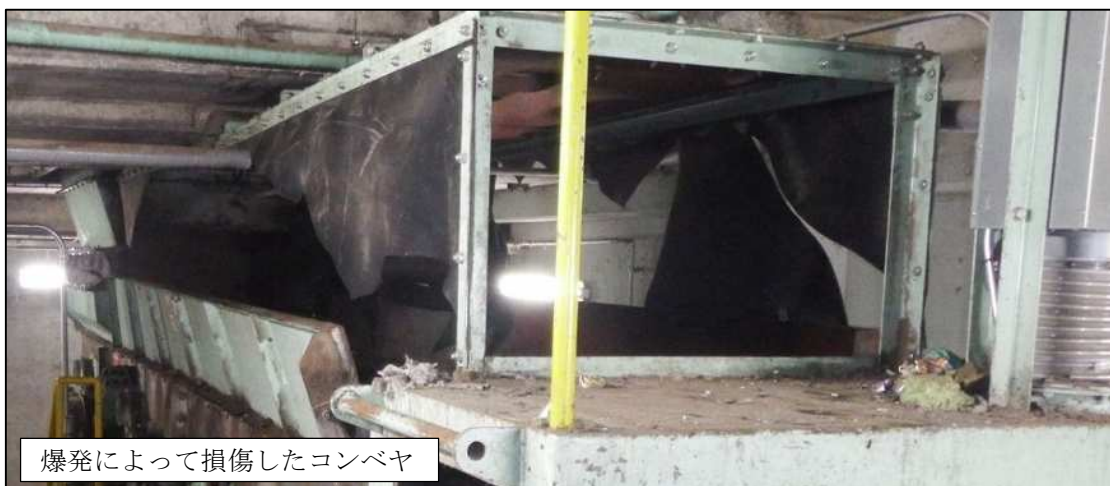
爆発によって損傷したコンベヤ

この爆発によって人的な被害はなかったものの、コンベヤなどの機械設備が破損する被害がありました。

スプレー缶等を捨てる際には中身を使い切り、風通しのよい外で市販された器具で穴を開け、レジ袋等に「スプレー缶」と明記してごみステーションに出してください。

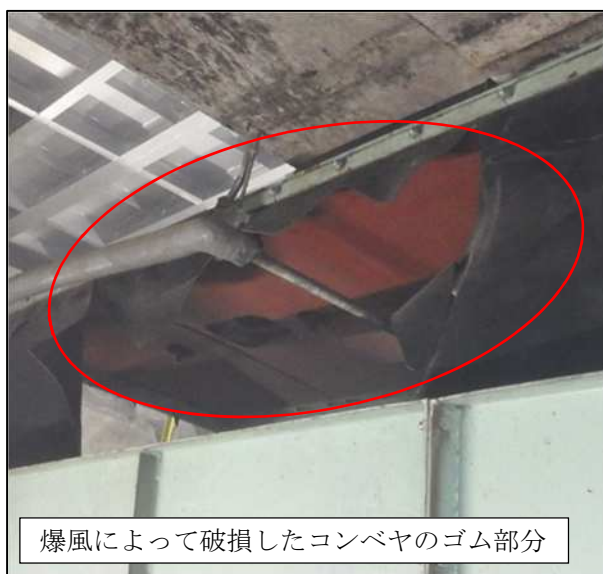
爆風によって破損したコンベヤのゴム部分

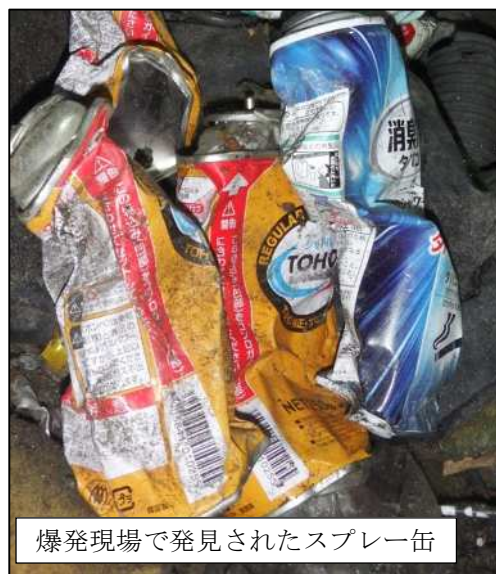
爆発現場で発見されたスプレー缶

爆発の原因は特定できませんでしたが、爆発現場にスプレー缶等が多数発見されたことから、スプレー缶等の可燃性ガスが引火したことによる爆発と推測されます。
